十勝地方における農道法面の被害調査

宗 岡 寿 美

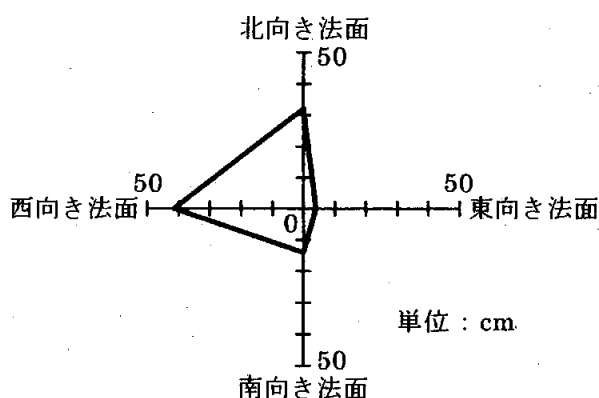
図1. 法面方位と最大凍結深さ（1998年度）

4方位の法面中段（中央部）における最大凍結深さについてみると（図1）、[東向き法面]<[南向き法面]<[北向き法面]<[西向き法面]の傾向が認められ、凍結深さは西向き法面で最大になることがわかる。また、積雪深は北向き・東向き法面で厚い堆雪に覆われる一方、南向き法面では定期観測時にはほぼ無積雪状態であった（図2）。

また、積雪深は東向き・北向き法面で多く、凍結深さについては西向き法面で大きいなど、積雪深や凍結深さによらず法面方位の影響はきわめて大きいことが認められた。このとき、西向き法面において凍結が深く進行する要因として、①日中、とくに午後からの日射・昇温による融雪促進／積雪減少に加えて、②日没後～翌日の午前中（正午近く）までの長時間、連続的な日射の遮断による冷却効果、などがあげられる。

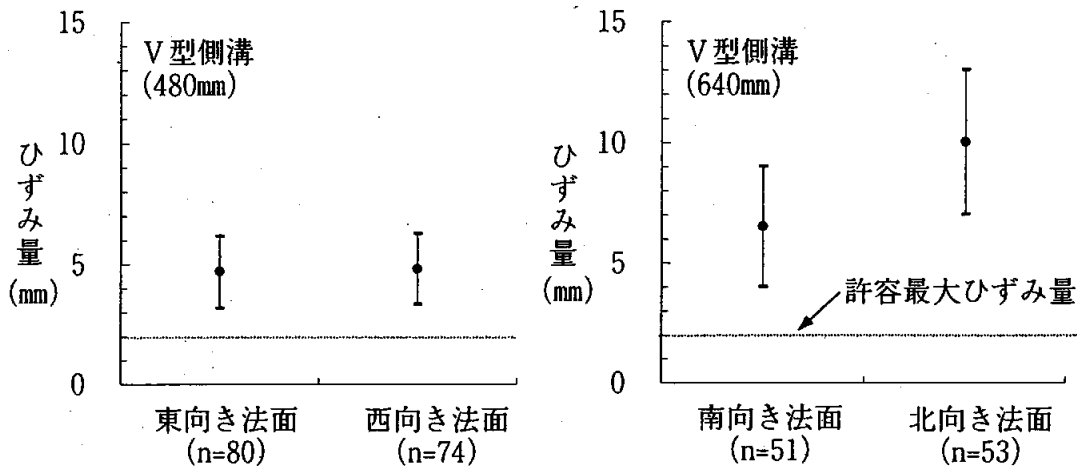
図3. 道路側溝上端部のひずみ量 (1999)

つぎに、法面構造物被害の調査結果について示す。まず、4方位法面下端に布設された道路側溝上端部のひずみ量を比較すると（図3）、上端部寸法640mmのV型側溝が布設された南向き、北向き法面では、[南向き法面]<[北向き法面]の傾向が明らかである。一方、同480mmのV型側溝が布設された東向き、西向き法面については有意な差が認められない。

法面被害調査についてみると、道路側溝上端部のひずみ量は、4方位とも供試側溝の破壊試験による許容最大ひずみ量(2.0 mm 未満)を大きく超え、クラック発生や転倒などの被害もあわせて確認できた。加えて、気温が最低になる北向き法面、地温が最低になり凍結深さが最大となる西向き法面など、気象環境が劣悪な両方位法面では法枠の浮き上がり被害が顕著であった。

このように、法面構造物の凍上被害は、いずれ法面自体の崩壊・崩落をもたらす可能性が否めない。今後、寒冷少雪地域において法面を施工する際には、法面方位を考慮した保全対策を樹立し、現行の設計基準・指針等に適切な示唆を与えていく必要がある。

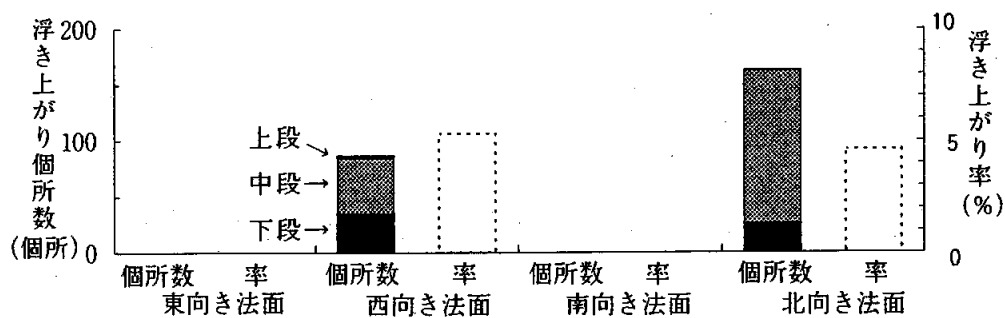
図4. 法枠の浮き上がり (1999)

また、法枠の浮き上がり被害についてみると（図4）、東向き、南向き法面では被害がみられない。一方、北向き、西向き法面では浮き上がり被害が多く個所で認められる。傾向として、下段法面（コンクリート法枠）よりもむしろ中段法面（軽量法枠）における被害が著しい。
