排水不良対策は斑鉄の違いを見極めて

表面水が影響する雲状斑鉄と地下水で生じる管状斑鉄

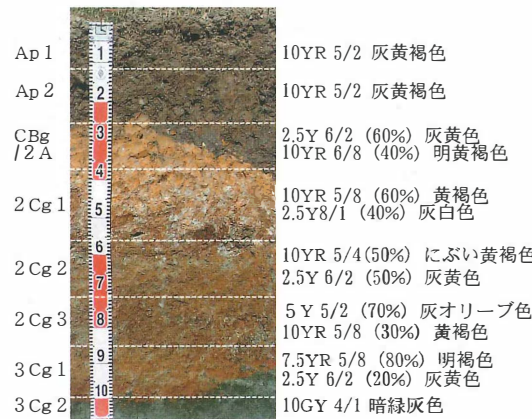
図1 灰色台地土の土壤層位と土色（深川市鷹泊そば畑）

スコップで掘り始めると、表層は台地土に見られる灰黄褐色（10YR5/2）の土層で、有機物がやや多めの層位だった。深さ25cmあたりで急激に色が変化し、粘土質で鮮やかなオレンジ色に近い明黄褐色（10YR6/8）と灰黄色（2.5Y6/2）が入り

混じった鉄の斑紋が見え始め、深さ56cmあたりから黄褐色（10YR5/4）、10YR5/8）と灰黄色（2.5Y6/2）が入り混じった下層へと変化（図1）。さらに、深さ100cmから「日本土壤インベントリ」の「土の色なのか？」と疑ってしまうくらい鮮やかな暗緑灰色（10GY4/1）のグライ層が出てきて、もう一度びっくりである。

今号で紹介する灰色台地土の断面では、表層から深さ37cmまで管状斑鉄が見られ、深さ37〜56cmの2Cg1層では管状斑鉄と雲状斑鉄の両方、深さ56cmより下では雲状斑鉄が見ら

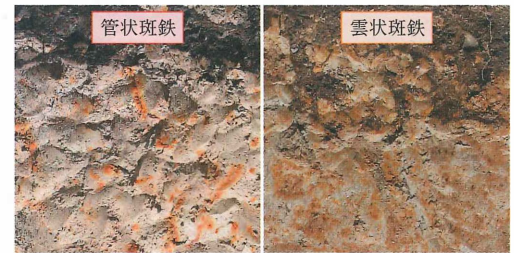
図2 地下水の影響を受けた管状斑鉄と表面水の影響を受けた雲状斑鉄

間の周りが赤色っぽくなるタイプの「管状斑鉄」と隙間の周りが灰色っぽくなるタイプの「雲状斑鉄」に区別される（図2）。

管状斑鉄は地下水のように水が下から上に供給されることによって生じることが多い。下から一時的に上がってきた水が還元的な状態をつくり、その水が下に排水されると水が抜けやすい根の周りなどの隙間から先に酸化されて赤い酸化鉄が集積するようになる。

一方、雲状斑鉄は表面水のように水が上から下に供給されることによって生じやすい。降雨や融雪などにより表面から入り込んできた水が、下層にち密な層があって排水されにくくなる。根の周りの隙間などに入り込み、その部分だけが還元的になって灰色っぽくなり、そこから溶け出した鉄が、酸素が残った塊の中でぼんやりとした雲のようにオレンジ色の酸化鉄として集積する。

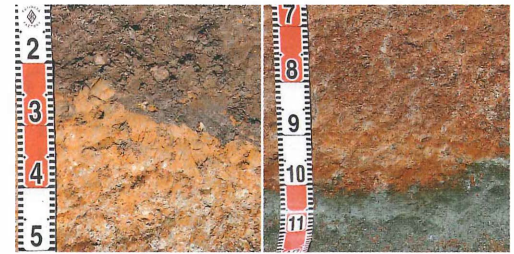
図3 作土層のプラウによる繰り返しと最下層のグライ層

れた。さらに深さ100cmより下は、さらに深さ100cmより下のグライ層が見られた（図3）。深さ100cmより下は常に水がたまり還元的な状態となつてグライ層が発達し、表面から入り込んだ水が粘土層で滞り込んで深さ50cmから下の下層では還元と酸化を繰り返して雲状斑鉄ができ、その滞り込んだ水の一部分が下から表層に向かって上下を繰り返して管状斑鉄ができたと考えられる。とにかく上から下まで、いろんな要因で排水性がきわめて不良である。ただ、もともと排水性が

不良なことに加え、人間の管理によってさらに排水性が悪化する可能性がある。この断面のプラウがかけられた部分をよく観察すると、Ap2層の直下で粘土が繰り返されてち密になっている様子が見られる（図3）。おそらく土が湿っている状態でプラウを入れたため、チゼルの先端で粘土が繰り返されて締め固まったと思われる。犁底盤や耕盤層といわれるものである。

このように堅密な耕盤層が出来上がると、表面から入り込んだ水の浸透が著しく遅くなるため、表面水が排水されにくくなり、圃場の表面に水が浮いてしまふ。これを解消するにはサブソイルなどによる心土破碎が有効である。この土壤断面では、深さ25〜35cmの部分に耕盤層が確認されたので、チゼルを深さ35cmまで刺し、少しでも土が乾いている時期に、ゆっくりにとした速度で破碎すると良い。心土破碎は断面を観察し、どの深さまでどのように改良したいのか意識して行えば、もっと効果があがる可能性がある。
