都市化に伴う周辺環境の変化が帯広市大山緑地の自然湿地林の乾燥化に与えた影響

ASHIZAWA, Mitsuru, TSUJI, Osamu, MUNEOKA, Toshimi, KIMURA, Masato: **The effects of development on the drying of an urban swamp in Obihiro, Hokkaido, Japan.**

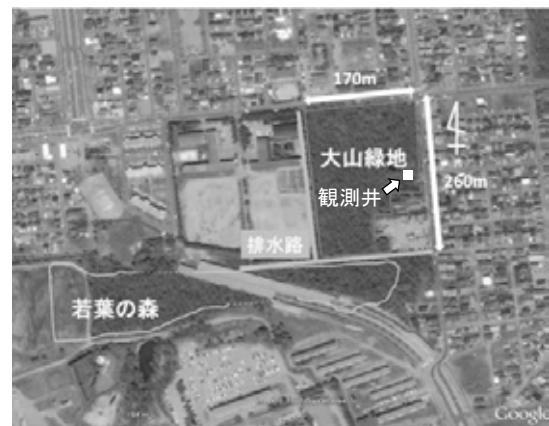
図-4 大山緑地の観測
Fig. 4 Observation well on the Oyama Wetland

帯広市は人口 18 万弱、道東の中核都市のひとつで平均気温 6.8℃、年降水量 887.8mm(帯広測候所,1981-2010)の農業が主産業の田園都市である。大山緑地は、北海道帯広市の中心部から南西方向に約 3 キロ離れた市街地(西 17 条南 6 丁目)に位置する。南側に隣接する「若葉の森」の河岸段丘下部に位置し、段丘崖の湧水により自然湿地林として発達してきた(図-4)。この大山緑地は 1976 年に都市緑地として都市計画が決定された際、市の所有となった。また、「帯広市環境基本条例」(1996 年 8 月策定)に基づく「緑の基本計画」(2003 年 10 月策定)の中では、環境保全系の拠点として配置されている。

この大山緑地の乾燥化の指標としての地下水位の長期的変動を把握するため、図-4 で示した位置に北海道開発局が大山緑地内に設置した地下水位観測井(標高 50.58m)における 1980 年から 2009 年までの地下水位データ(十勝平野地下水位資料年表, 帯広開発建設部発行)を用いた。気象条件として 1980 年から 2009 年までの降水量は大山緑地近隣の帯広測候所のデータを用いた。また、この両者の関係を明らかにするために、年平均地下水位を目的変数 $y(\text{cm})$ 、年降水量を説明変数 $x(\text{mm})$ として Excel を用いカーブフィッティングを行った。

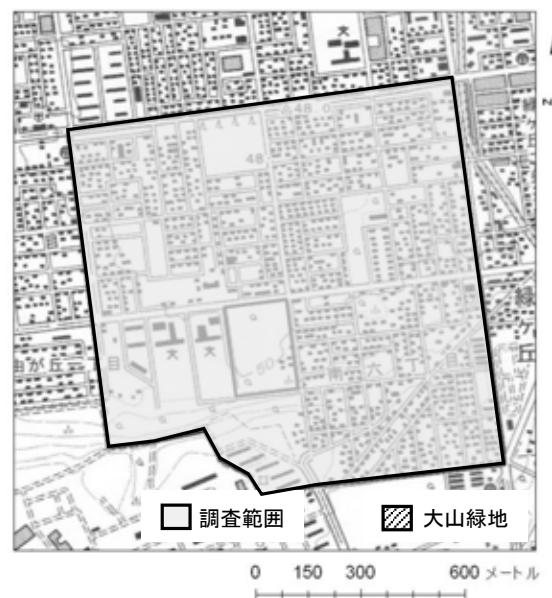
図-5 大山緑地周辺の下水道整備対象区
Fig. 5 The drainage division of surrounding of the Oyama Wetland

大山緑地周辺の市街地化と地下水位との年次的関係を検証するため、図-5 に示す大山緑地を中心とした周辺の約 120ha を対象とし、GIS ソフト(ArcView ver.9.2:ESRI ジャパン社)を用い宅地面積を算出した。

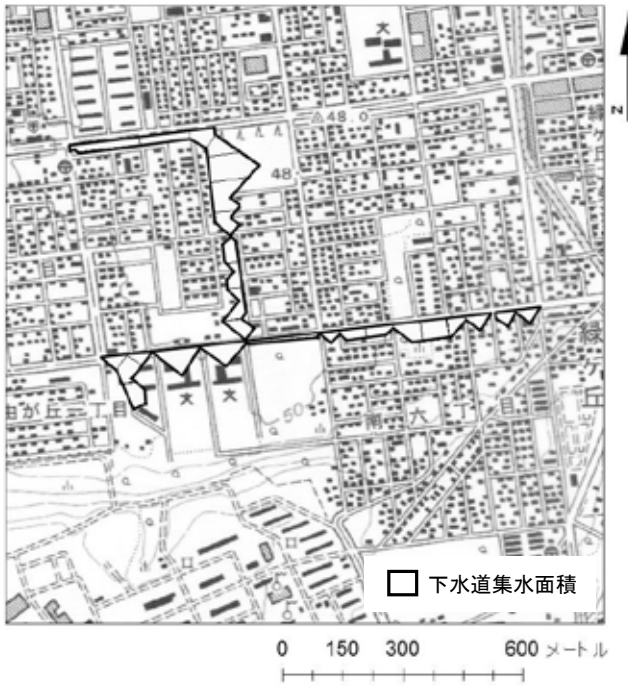
図-8 下水道集水面積(1981)
Fig. 8 Drainage area (1981)

1981 年の下水道集水面積は 6.62 ha で、対象区域中央部に図-8 の通りの実線で囲まれている東西と北に伸びる下水道のみが整備されていた。1982 年の下水道集水面積は 10.48 ha で、大山緑地の北西側に位置する区域で下水道整備が始まった。以降集水面積は拡大し、1985 年には大山緑地の南西、上流側で下水道整備が行われ、下水道集水面積は 20.85 ha となった。1988 年には大山緑地の東側で下水道整備が進み、西側の帯広市立帯広第八中学校や帯広市立若葉小学校のグラウンドの下水道整備もされ、この年の下水道集水面積は 44.27 ha となった。1989 年には大山緑地の東側から北東側の上流部でも下水道整備が進み、下水道集水面積は 51.05 ha となり、以降 1993 年まで下水道整備は進捗していない。1993 年に大山緑

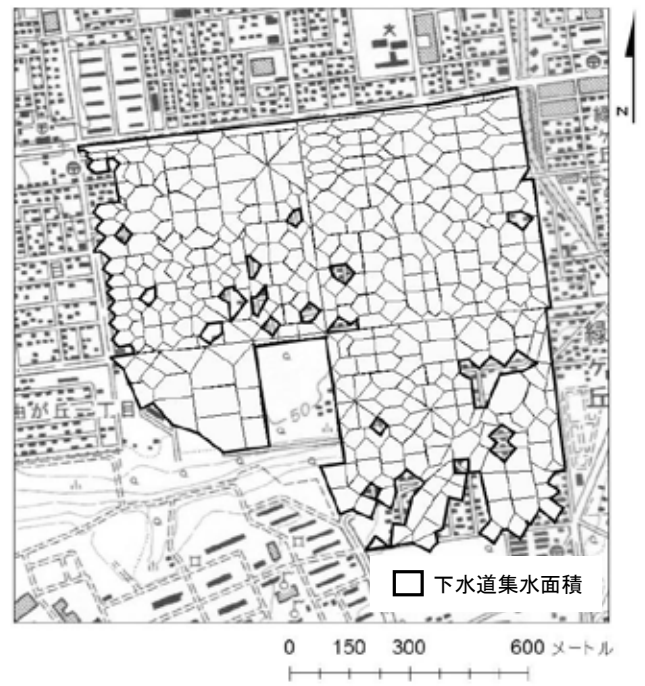
図-9 下水道集水面積(2007)
Fig. 9 Drainage area (2007)

地北側で下水道整備が再開され下水道集水面積は 55.22 ha となり以降 1999 年まで拡大しこの年の下水道集水面積は 78.36 ha であった。2007 年の対象区域では大山緑地やその後背地の若葉の森、河岸段丘上部にある自衛隊帯広駐屯地を除くほぼ全域で下水道整備が完了し、その下水道集水面積は 89.21 ha となった(図-9)。
