北海道におけるコウモリ類による各種カルバートの利用

柳川 久¹・野呂美紗子^{1,2}・岡部佳容¹・谷崎美由記¹・前田敦子¹

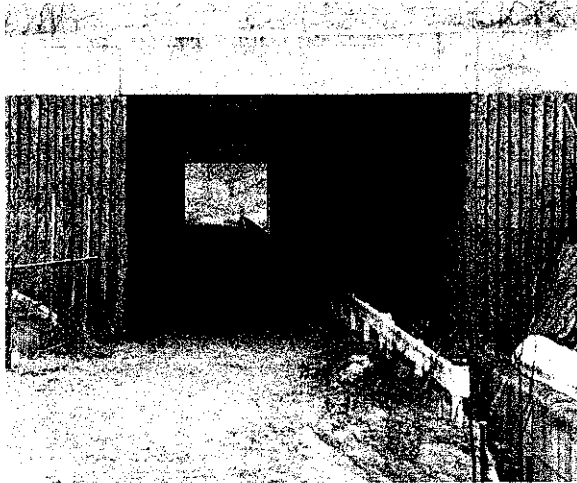
カルバートの大きさは高さ約4.5m、幅6.3m、長さ69.0mで、内部に1.4mの水路が併設され、地面には砂利が敷き詰められている。このカルバートは、主に地上歩行性動物による利用が想定されており、壁面にはカラマツ材を半割りのまま貼付けて自然に近い外観を持つように工夫されている(写真1)。

写真1. 池田町あらい沢川のボックスカルバート。壁面には半割りのカラマツ材が貼られている。

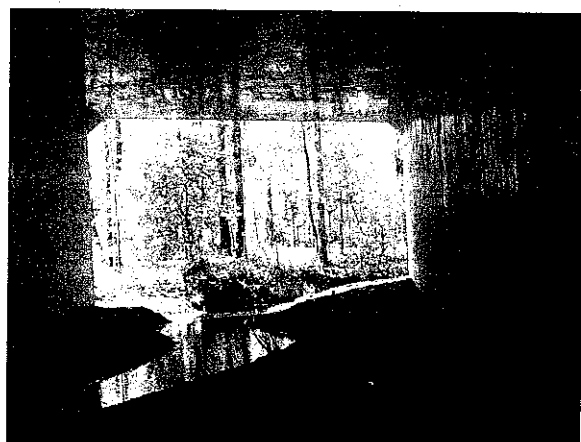
このカルバートは、従来の工法でよく用いられるボックスカルバートではなく、湧水域保全のための特殊な構造の門型カルバートである。カルバートは道路に対して斜めに設置されており、高さ約8.0(地上高5.5)m、幅10m、長さ35mである。道路によって分断された、カグヤコウモリの繁殖していた樹洞を含む屋敷林と、湧水池のある屋敷林をつなぐ通路となっている。カルバート内を小川が流れ、壁面にはBat boxが架設されている(写真4)。Bat boxはタイプの異なる2種類(a, bタイプ)[6]がそれぞれ3個ずつ架設された。

写真4. 芽室町北伏古の門型カルバート。カルバート内を小川が流れている。壁面左側の中央部にみえるのが Bat box。

実際の保全措置としては、コウモリのねぐらとなる樹洞木の保全、Bat box(コウモリ用巣箱)の設置、餌場の池の造成等があるが、カルバート(写真4)もコウモリの通路としての保全策の一環である[6]。

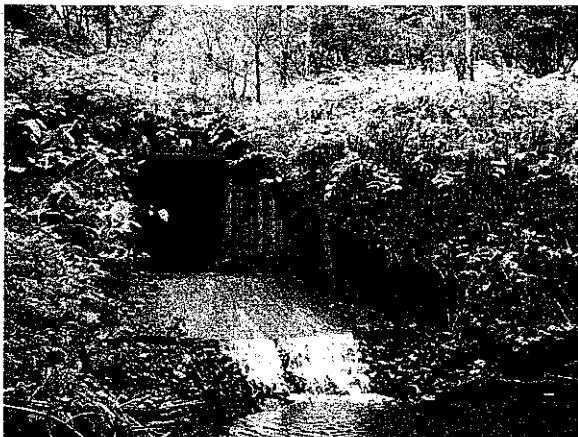
写真7. 占冠村ニニウのラケシウマナイ沢川のボックスカルバートとその周辺環境。

このカルバートは、高さ約3.5m、幅3.5m、長さ60mで、その周辺の環境はカツラ、ハルニレ、ヤナギ類からなる広葉樹林とミゾバ、イラクサ、オオイトドリなどの草地および湿地であった(写真7)。
